MURO DE CONTENÇÃO

MURO EM CORTE A - A

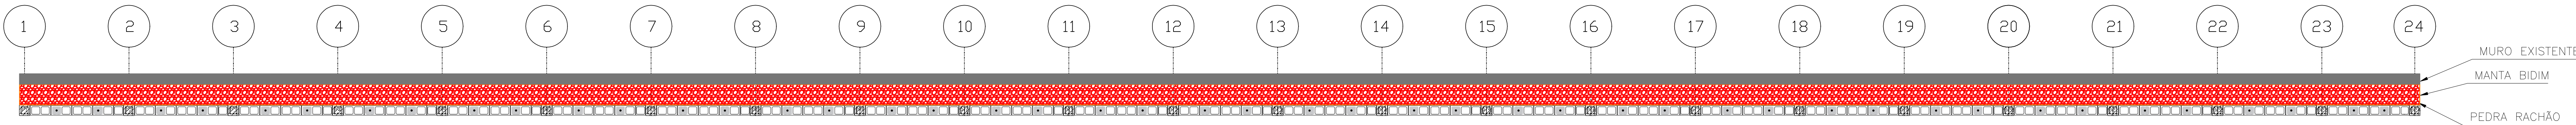
MURO DE CONTENÇÃO EM PLANTA - BLOCOS

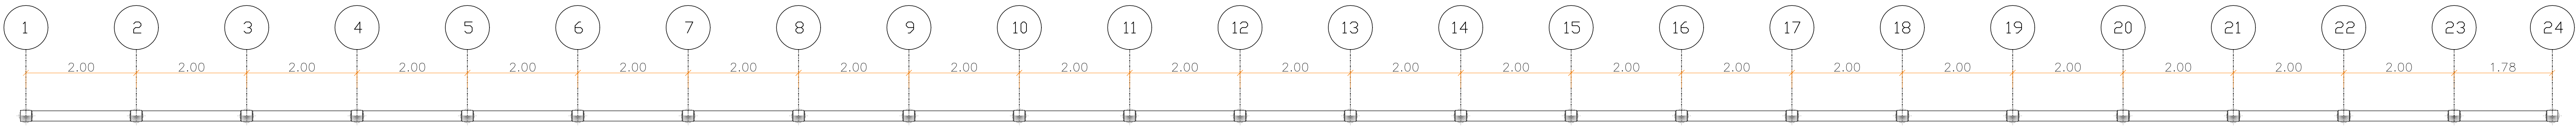
MURO DE CONTENÇÃO EM PLANTA - FUNDAÇÃO

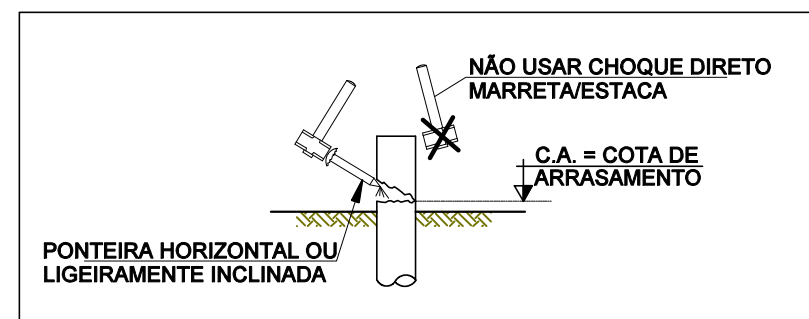
DETALHE P/ PREPARO DA  
CABEÇA DAS ESTACAS  
SEM ESC.

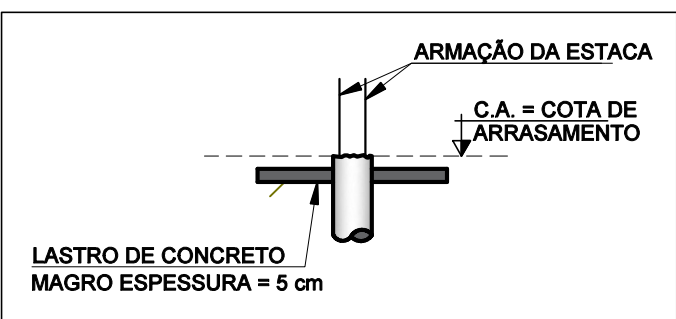
DETALHE P/ PREPARO DO  
BLOCO DE COROAMENTO  
SEM ESC.

ESTACAS - Ø25 (24x)
